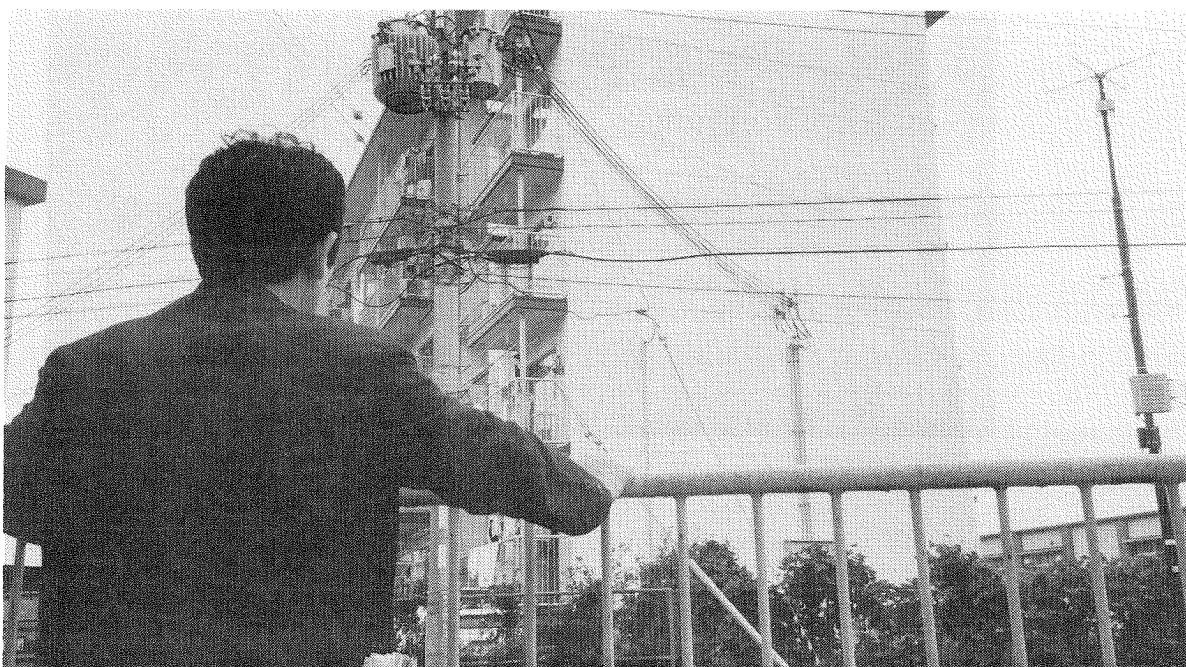
本通学路に対し右手側の団地住棟は、通学路に対し横向きの面を見せ、平行して並ぶ様にして配置されている（写真1参照）。いわゆる横腹を見せてている。そのため、通学路に対しては、住棟は一面の大きな壁を形成してしまっている。

住棟定住者が、居住しながら24時間周辺に注ぐ視線は、この通学路には全く期待できない状態にある（写真9）。さらに先に述べた様に、団地街と通学路の境界には、植栽が同じ様に視線を遮断して植えられていた。即ち、本事件現場とな通学路は、身近に大勢の住民が生活しながら意図されない二重の仕組みによって、視線が切斷された状況下に置かれていたといえる。

写真9 通学路の横は、コンクリートの大きな壁であった。

これまでに指摘してきた様に、団地街の設計には周囲への十分な配慮が必要であるが、その必要は街区だけでなく、住棟そのものにも必要なことが強調される。
