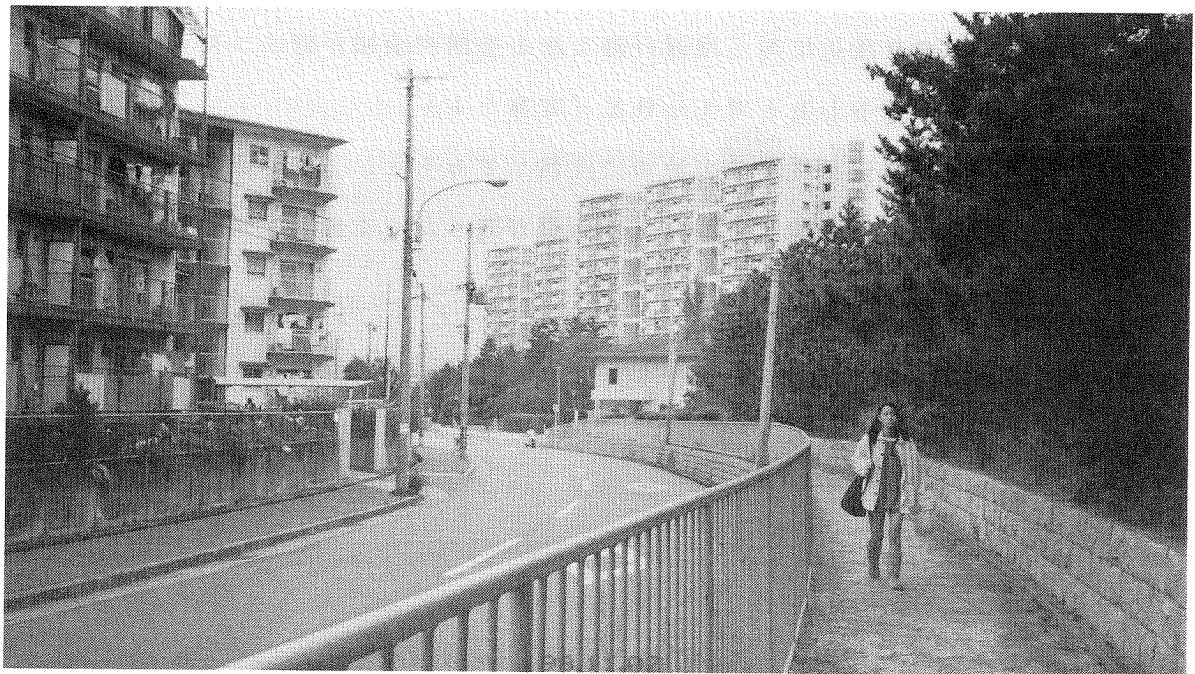
写真12 中央部が盛り上がりながら、緩やかにカーブする事件現場の歩道。

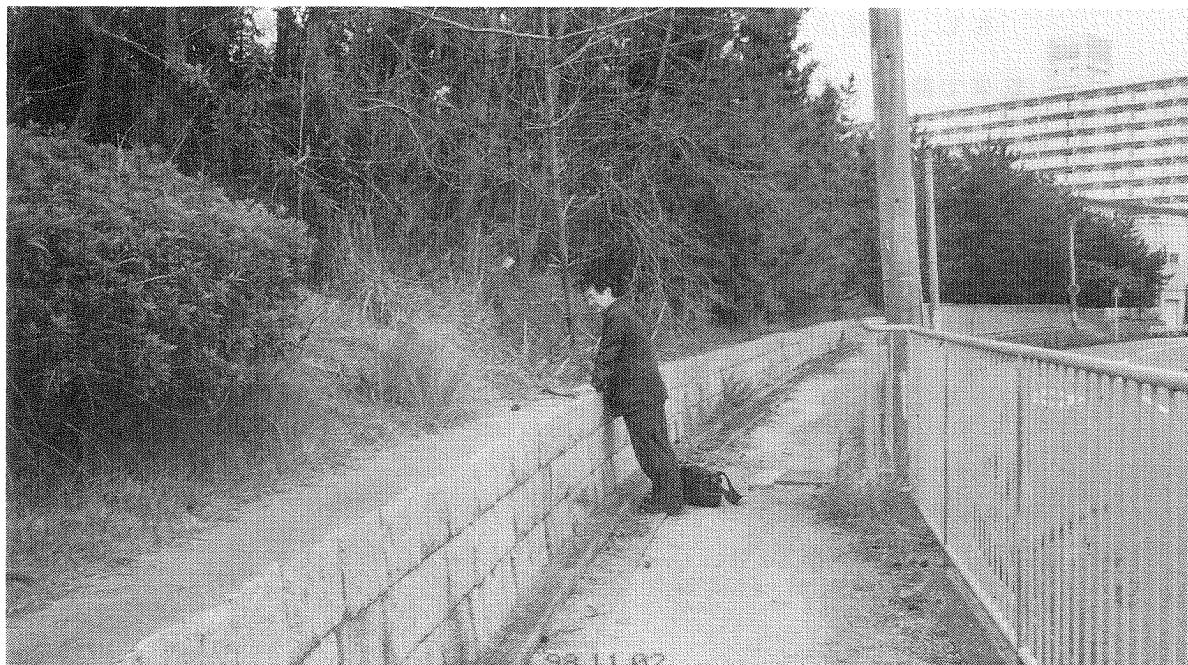
それだけではなく、その基部は、コンクリートがスカート状に固めており、この部分を低年齢な小学校の児童が急に乗り越えることは、ほとんど不可能な状態に在る（写真13）。

こうした第1事件現場と同様な状況のため、不審者の急な接近に対し、この左側に回避行動を取る空間的余裕が無かった（駆け上がらねばならない。また駆け上がるには、斜面の藪とコンクリートのスカート状の基部がそれを不可能とした）ことが事件発生に寄与したと考えられる。

写真13 大人でも手をかけねばあがれない。また、頭上に伸しかかる様な藪、電信柱部分の歩道への張り出しにも注目。

団地街には、住民のための公園が造成されるが、造ること、造る位置もさることながら、その継続的な維持管理の重要性がより強調される。
