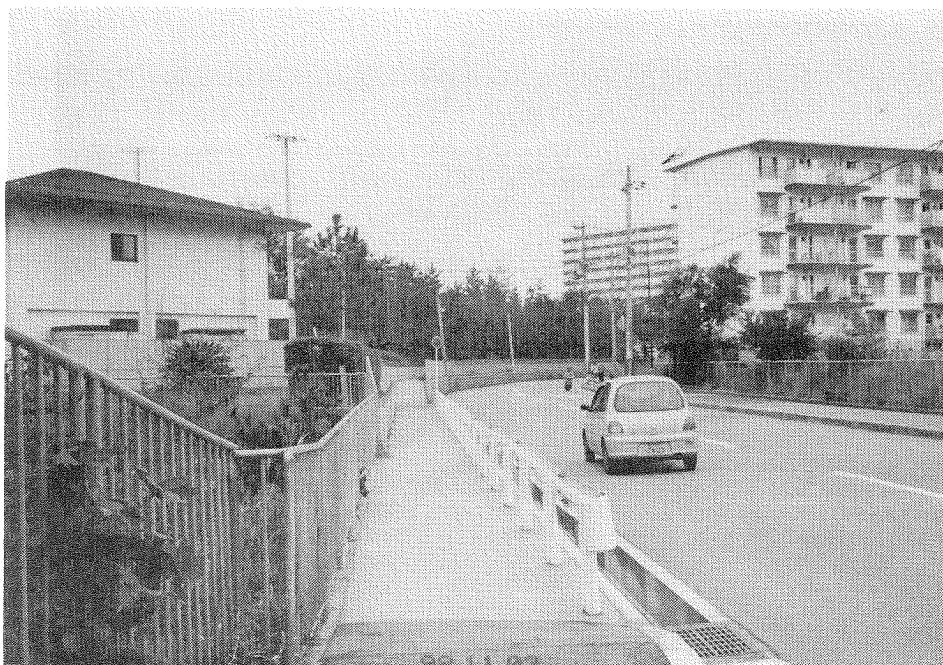
団地街のプライバシー確保も当然必要であるが、団地も街区を形成する一建物要素として、街区空間の安全確保に定常的な視線を提供する資源という観点からの団地街設計思想が求められる。

写真15 安定しない団地街からの視線。

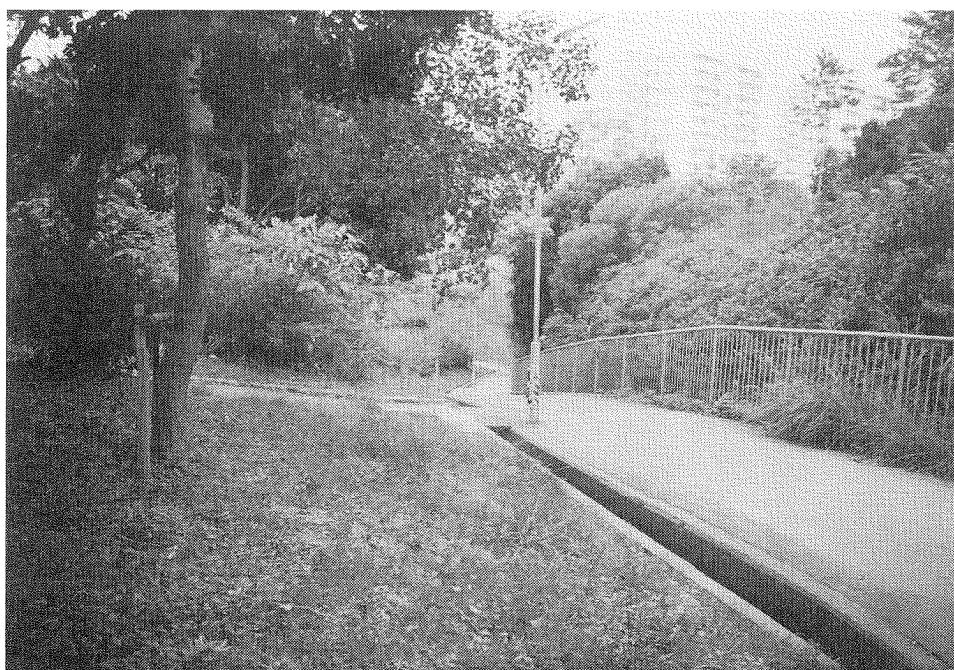
第1及び第2の事件現場の地区に共通して小街路が縦横に走っていることが指摘できる（写真16・17・18）。団地街が形成される前、あるいは形成中に生じた人の踏み後の「獣道」がそのまま、利便性だけ強調されて、しかたなく未整備な街路として住民に承認されている感がある。

こうした小街路が存在することにより地区の迷路性は高まり、不審者が突然出現しても「不審」と感じられず、それだけ不審者の進入及び逃走が容易になつていると診断される。地区の迷路性は、その地区を熟知した犯罪者にとっては、逃走を極めて容易にする最大の条件で

写真16 この向こうに大団地街があり、被害少女も住まっていた。

地区全体の街路におけるアクセス・コントロールの再点検が必要である。この点の改善がなければ、今後再度、この地区内において犯罪弱者を被害対象にする悪質犯罪の発生があっても不思議ではない、といえる。

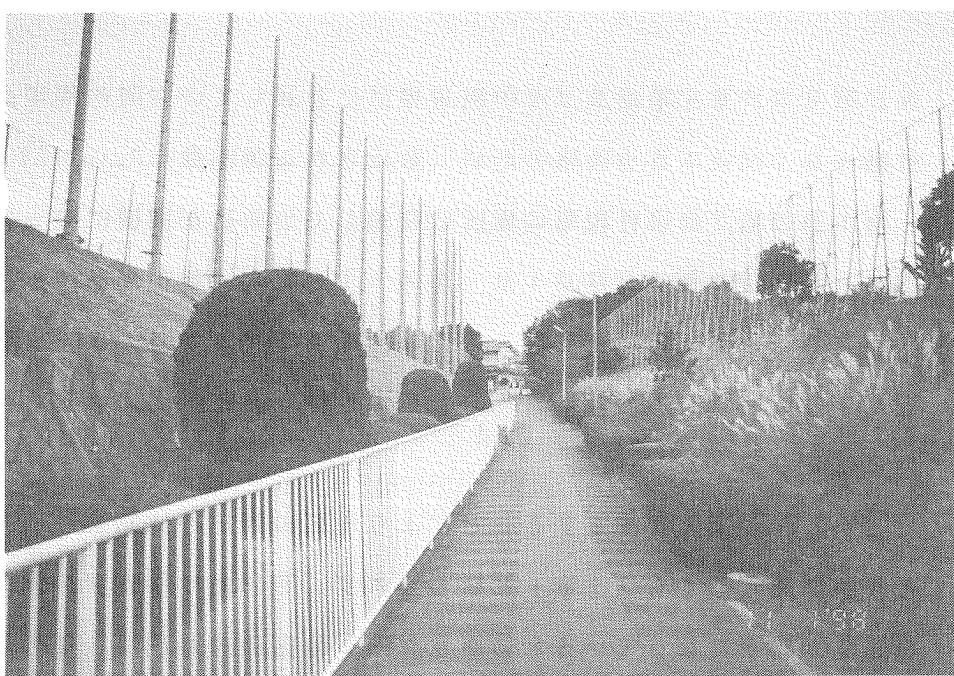
写真17 この道が・・・・・・(写真18へ)。

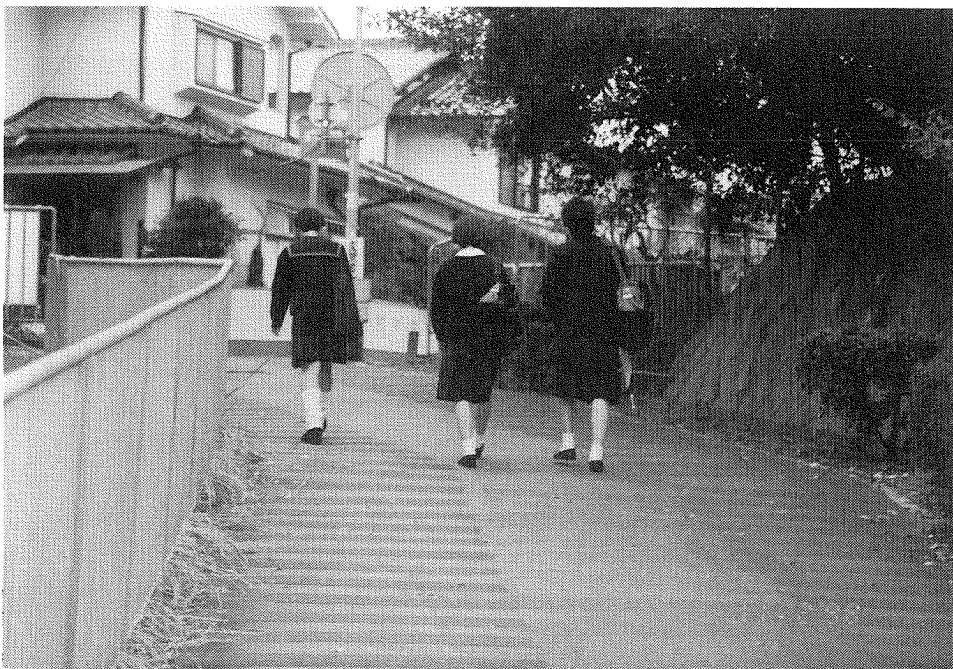
写真18 少女たちの普段の通学路。

本地区の特徴の一つとして無目的あるいは計画性なく小空間がスポット（点）的に散在していることが指摘できる（写真18）。

この小空間は、無目的あるいは計画性がないため管理主体が不明で有責性や領域性（ここは自分たちの空間という意識）が希薄化している。そのため、誰でもが誰からも何をしても咎められることのない無規制な空間と化しており、不審者の潜伏が容易となっている。
