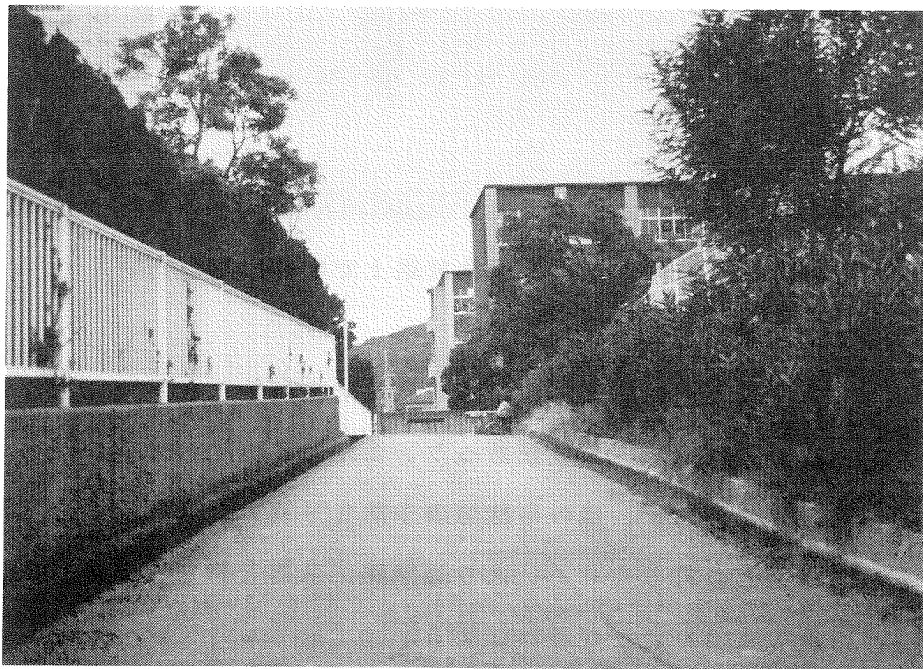
先に述べた様に、本通学路は山（丘）を縦に掘削する様にして造成されている。そのため、小学校側から見て左側が伸び上がる様に壁上の段差を形勢している。そのため、不審者の急な接近に対し、この左側に回避行動を取る空間的余裕が無かった（駆け上がらねばならない）ことが事件発生に寄与したと考えられる（写真4）。

写真4 写真の右側。事件当時は、もっと茂っていた。

通学路には、壁状の物は造らない、もしそれが不可能なら、子供が十分な回避行動ができるだけの歩者道分離した街路が、通学中の子供の自動車事故遭遇の危険性を回避するためにも、設計されねばならない。

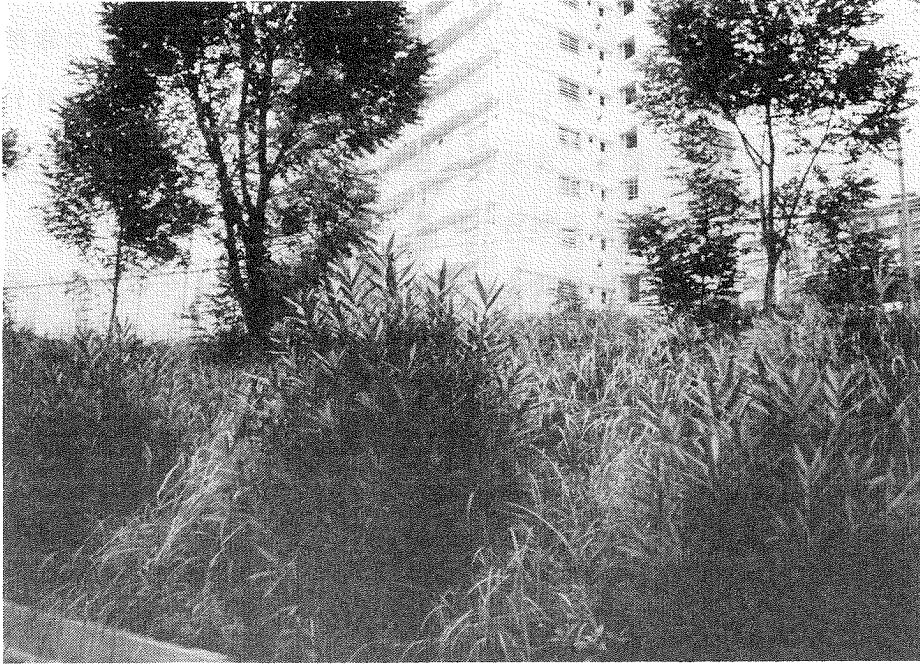
また、この斜面状の段差には、事件当時、現在よりもさらに雑草が繁茂し、そのことも回避行動をより困難なものにしている（写真5）。写真にみる雑草は、半年前に事件再発防止のために草刈りが住民によってなされた後のものである。雑草は半年でこれだけ繁茂するということと、住民の間の事件に対する意識の風化が進行しているとうことを、この繁茂の中に見ることができる。

写真5 事件現場、前面の雑草の茂り具合。団地からは、雑草のため全く見えなくなる。
