(2) 第2事件発生地点＝小学3年女児刺傷事件現場の空間的問題点

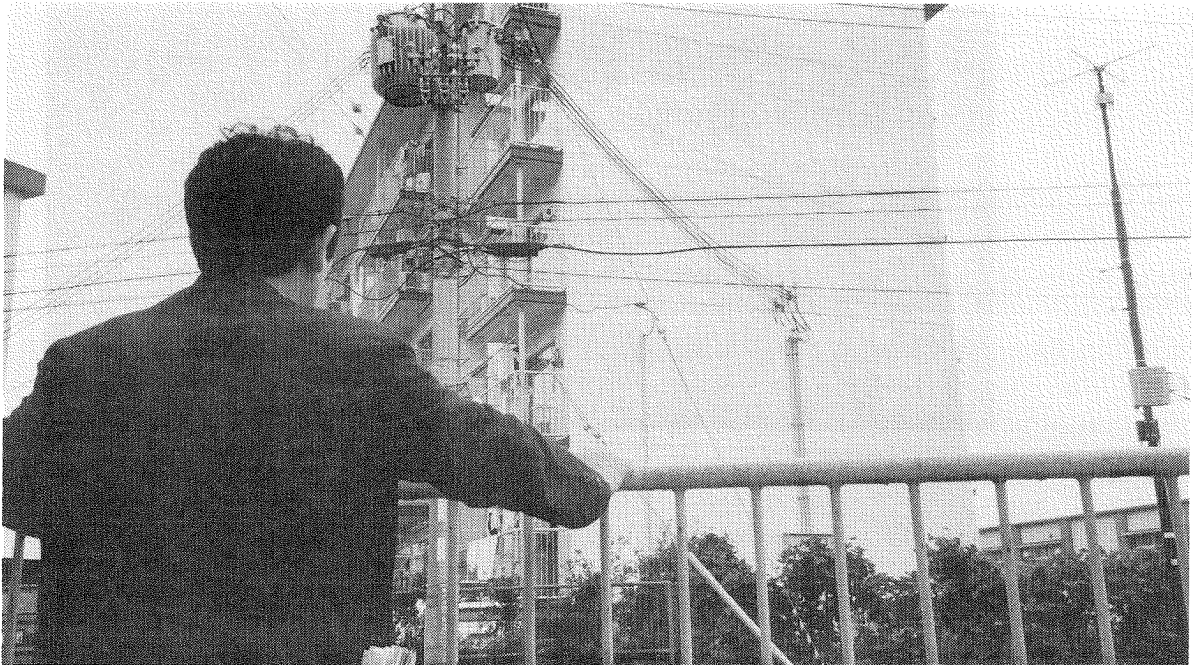
写真9 通学路の横は、コンクリートの大きな壁であった。

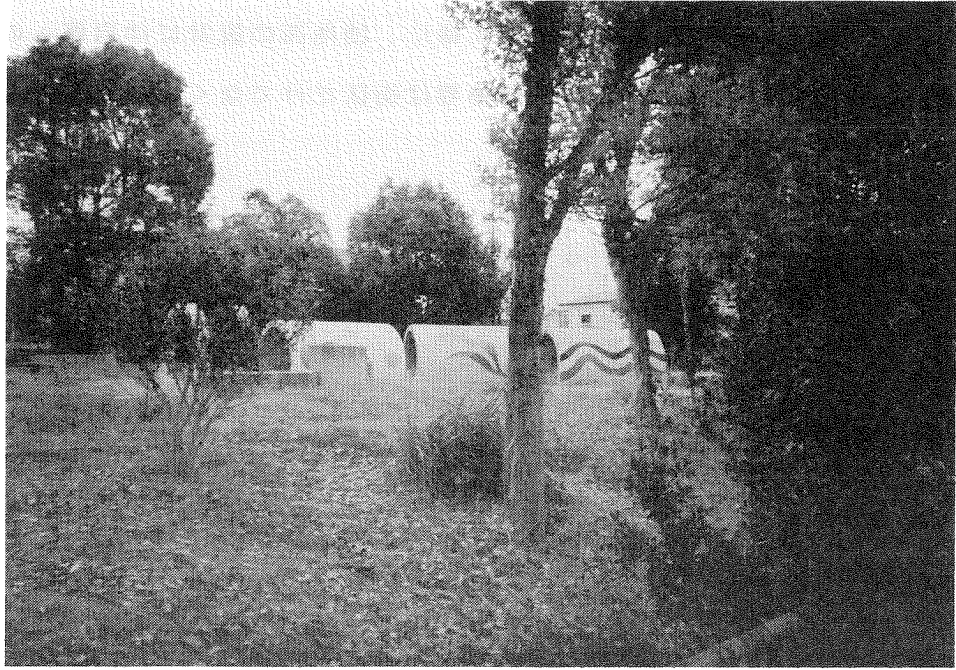
加害少年が、団地街ではなく、公園側の歩道を選択した背景には、公園側には住民の定常的な視線が存在しない、それは事件を発見された時に追跡される危険性がより低い、逆に言えば未咎められ追跡されるその可能性が公園側「より低い」という配慮が加害少年に働いたことは、ほとんど24時間人気のない公園空地に接してみれば十分にうかがい知れる（写真10）。

写真10 ほとんど管理されていない公園。調査者たちが訪れた時、公園内の大きなコンクリート管の中で、授業中にも関わらず少年が一人寝ていた。

この種の犯罪現場化を防止するのは、非常に困難であるが、「周囲に防犯的視点から強固な施設設備が生じた時には、その周縁空間は逆に脆弱化してしまう」ことが明らかであるならば、強固な施設設備を設置したものは、周縁空間の相対的脆弱化に対し注意や警告さらには共同しての強化に責任を持つことが必要であろう。

そういう意味で、本事件現場の反対側団地街の設計関係者は、向い合った公園側の歩道の強化に責任を持って対応すべきであった、といえる。
