イ．歩道の幅員の狭さ（回避行動の制限＝Point 8）

ウ．歩道片側の斜面による壁の形成（回避行動の制限＝Point9）

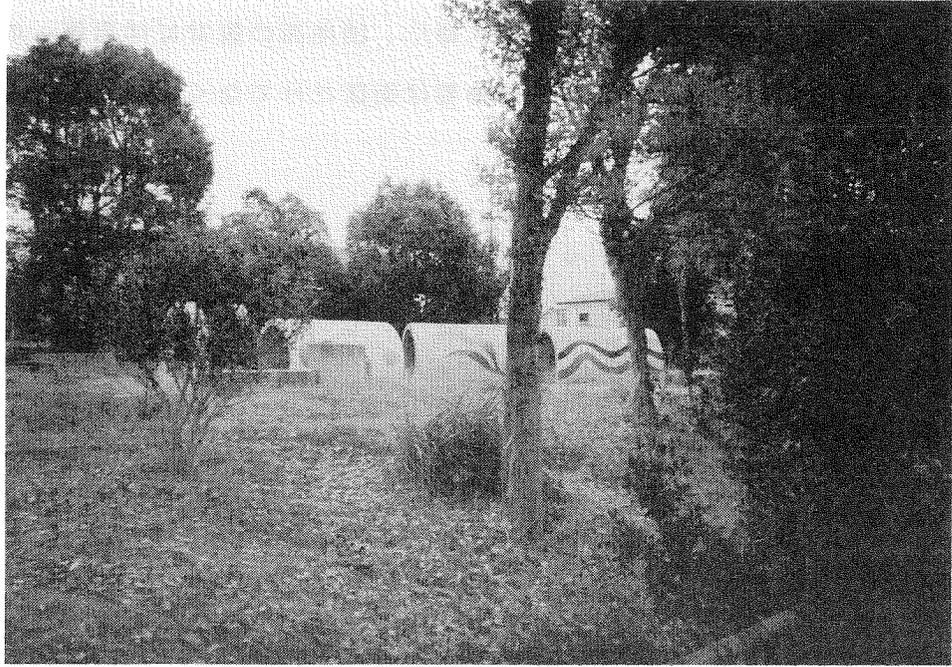
写真10 ほとんど管理されていない公園。調査者たちが訪れた時、公園内の大きなコンクリート管の中で、授業中にも関わらず少年が一人寝ていた。

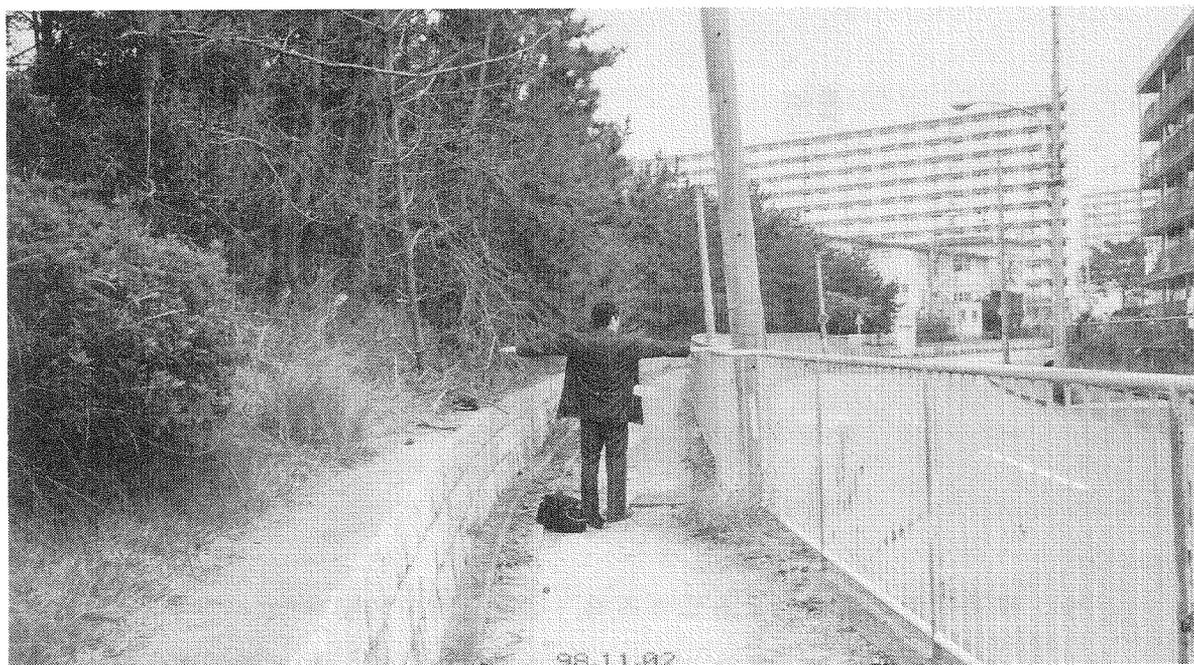
先の第1事件と同様、歩道の幅員はおよそ2 m強程でしかなく、不

審者の急な接近に対し回避行動を取る空間的余裕が無かったことが事件発生に寄与したと考えられる（写真11）。

また、事件発生のその地点に注目してみると、丁度、電信柱が在り、そのため、その電信柱部分だけ歩道が狭くなっており、可否行動の困難さを増している。

写真11 この電信柱の前で事件は発生した。電信柱が在る分だけ歩道が狭められ、回避行動はさらに困難化する。

第1事件と同様、被害者が回避できるだけの道路幅に広げる、あるいは狭くとも歩車道の分離を進める必要があった。また、電信柱の設置位置も、本件事件だけに限らず、他の自転車の接触自己等の防止をも視野に入れながら、隣接した団地街との打ち合せで、歩道により余裕を持たせる位置に配置する必要の在ったことがうかがえる。

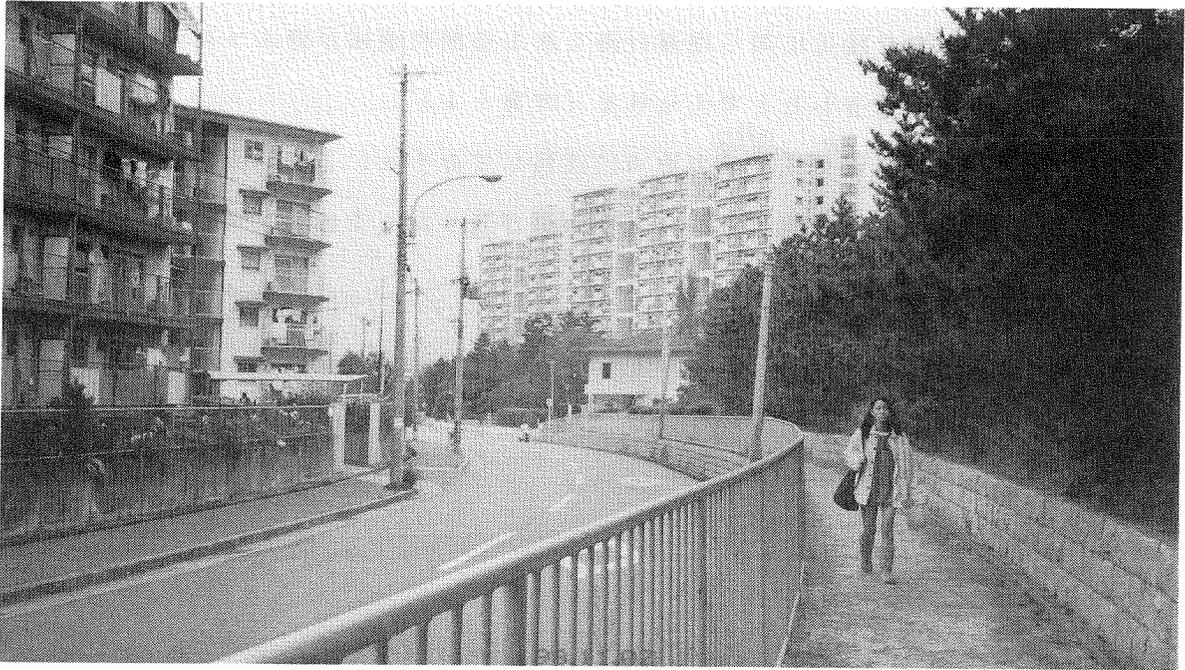
しかも、この歩道は、狭いだけでなく、中央部分を頂点とするよう山状を形成しながら、緩やかにカーブしており、揺るやかな割には山状であることと歩道脇の鉄製の柵の丈が高いため、擦れ違う歩行者が遠方からは相互に視認し難い状態（誰か歩いているかな状態）を造り出している（写真12）。

写真12 中央部が盛り上がりながら、緩やかにカーブする事件現場の歩道。
