#### エ．歩道片側の崖の形成（回避行動の制限＝Point10）

オ．団地街での住棟の配置位置の無計画さ（視線監視性の劣性＝Point11）

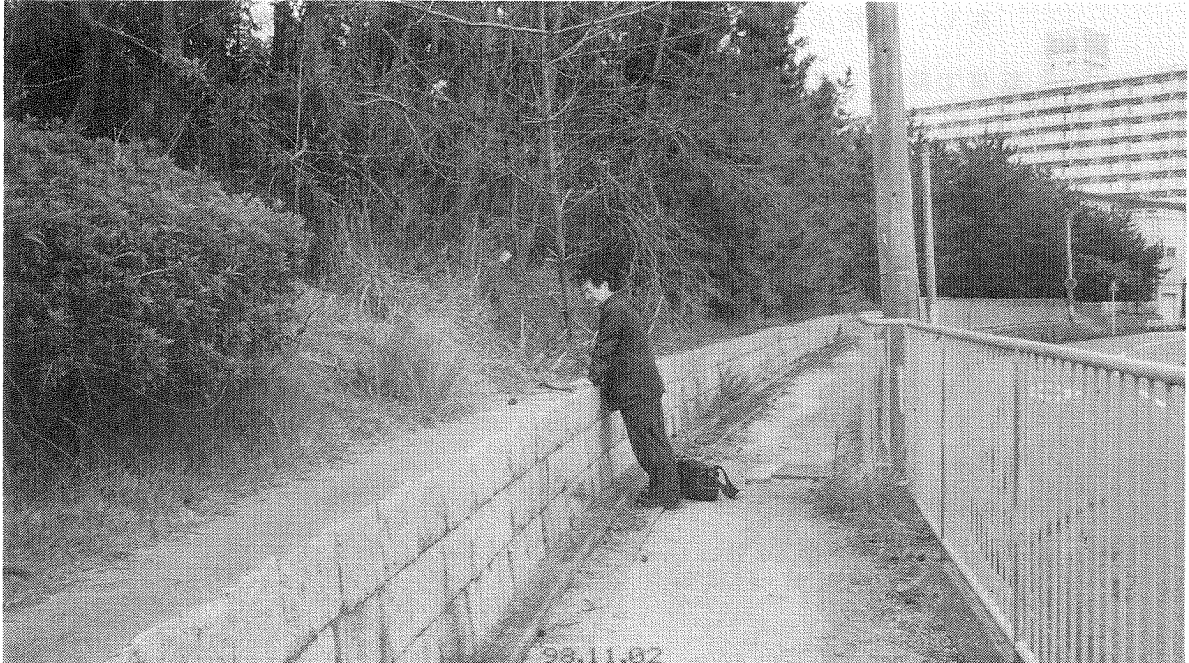
写真13 大人でも手をかけねばあがれない。また、頭上に伸しかかる様な藪、電信柱部分の歩道への張り出しにも注目。

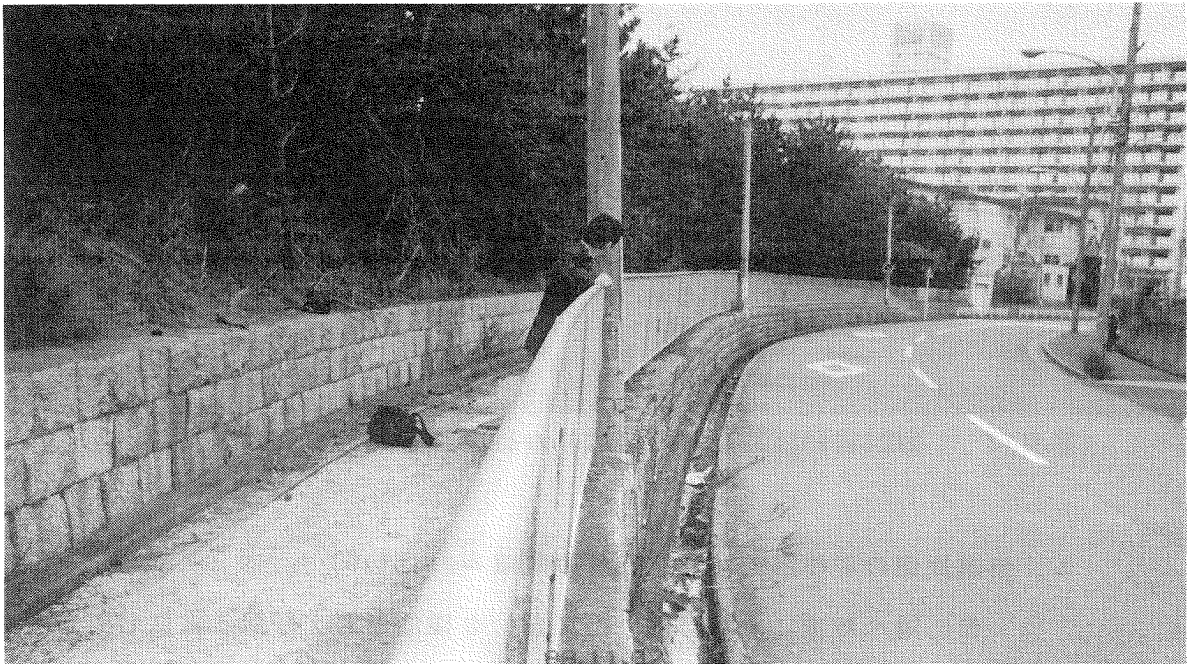
このため、歩道の設置された山（丘）の下方部に位置する市街地幹線道路と歩道は、一番高いところで1 m以上の高低差を造ってしまっている。この高低差によって生じる通行人や自転車等の転落事故を防止するため、この事件発生現場の歩道区間だけ、鉄製の柵＝ガードレール（大人の胸丈）が設置されている。

こうした車道からの高さでガードレールは、この歩道を利用する通行人の行動を大きく制約する。

反対側の左側の藪の斜面に回避することはできない。しかし、反対側の幹線道路側に飛び降りて回避するには、車道まで高さがあり怖く、

飛び降りようとしてもガードレールがあって不可能な状態が生じる。

写真14 この高さでは、大人も飛び降りれない。
