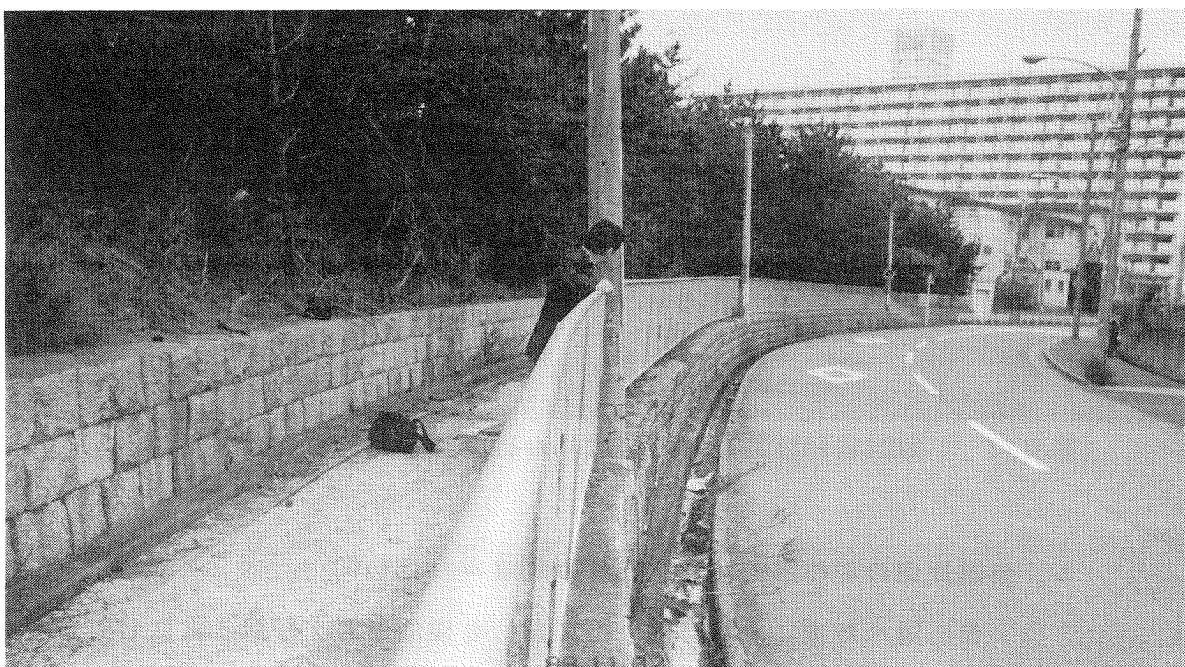
飛び降りようとしてもガードレールがあって不可能な状態が生じる。

一度、この歩道部分に入ってしまったら、ひたすら通り過ぎるか引き返すしかなく、その他の行動は選択できない。

写真14 この高さでは、大人も飛び降りれない。
