イ．無目的で無計画な小空地の存在（点在する空間の無有責性＝Point13）

5. 調査研究の結果（1）のまとめ

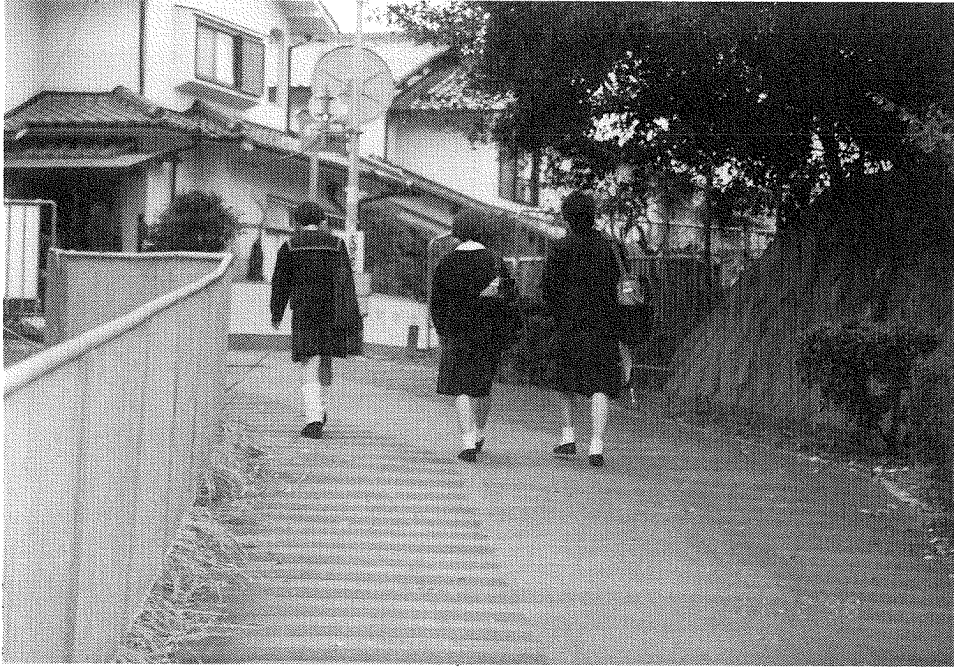
写真18 少女たちの普段の通学路。

本地区の特徴の一つとして無目的あるいは計画性なく小空間がスポット（点）的に散在していることが指摘できる（写真18）。

この小空間は、無目的あるいは計画性がないため管理主体が不明で有責性や領域性（ここは自分たちの空間という意識）が希薄化している。そのため、誰でもが誰からも何をしても咎められることのない無規制な空間と化しており、不審者の潜伏が容易となっている。

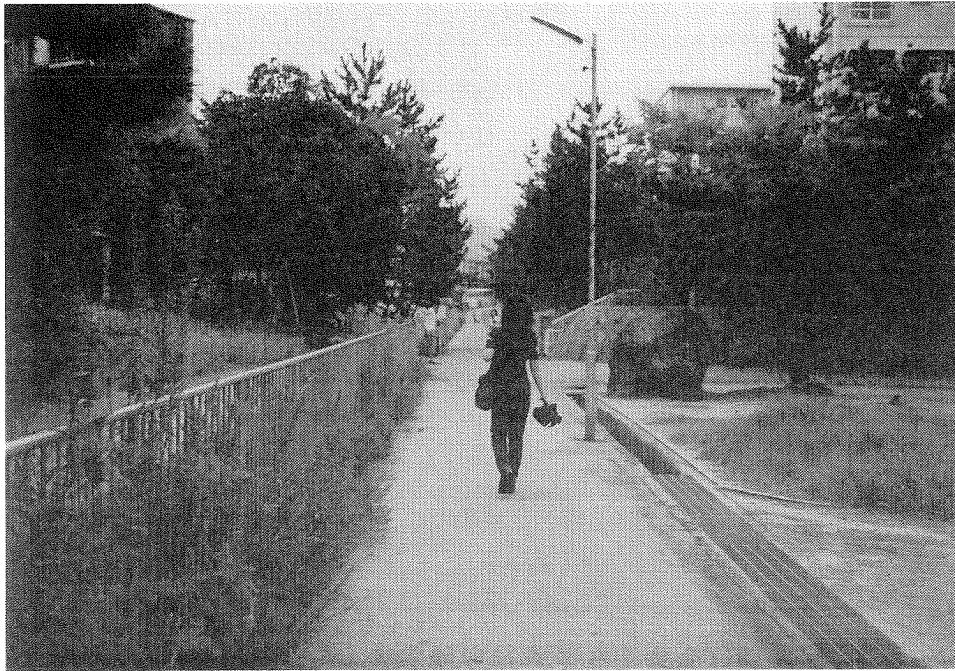
写真19 道の両側に広がる公園？と空地。
