5. 調査研究の結果（1）のまとめ

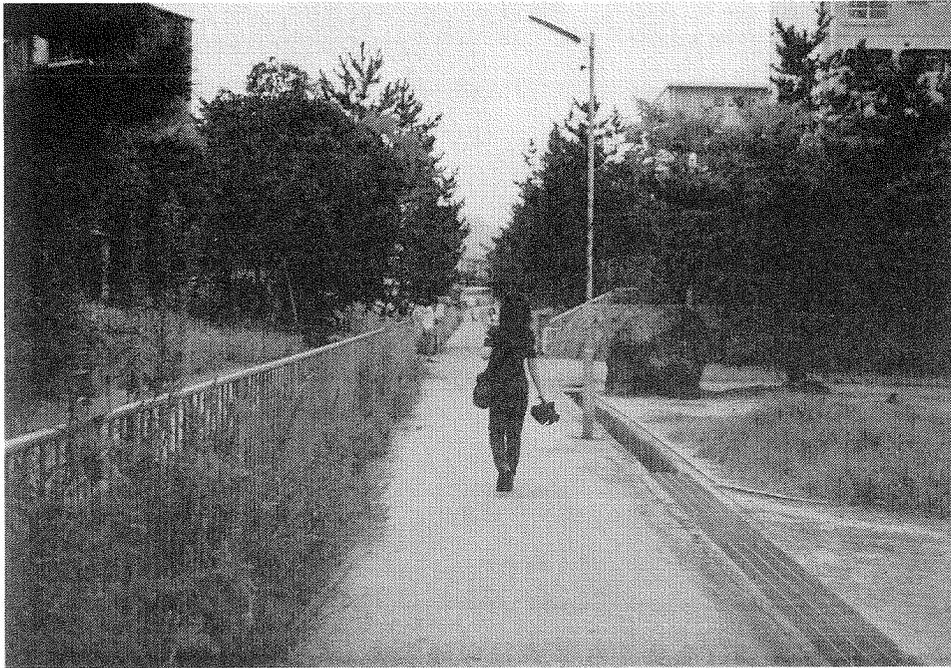
写真19 道の両側に広がる公園？と空地。

- (10) 歩道片側の崖の形成（回避行動の制限＝Point11）
- (11) 団地街での住棟の配置位置の無計画さ（視線監視性の劣性＝Point12）
- (12) 計画性なく交差する小街路の形成（形成される迷路性＝Point13）
- (13) 無目的で無計画な小空地の存在（点在する空間の無有責性＝Point14）
