#### 4. 事件との関連から見た空間構成の問題点

##### (1) 第1事件発生地点＝S子さん殺害事件現場の空間的問題点

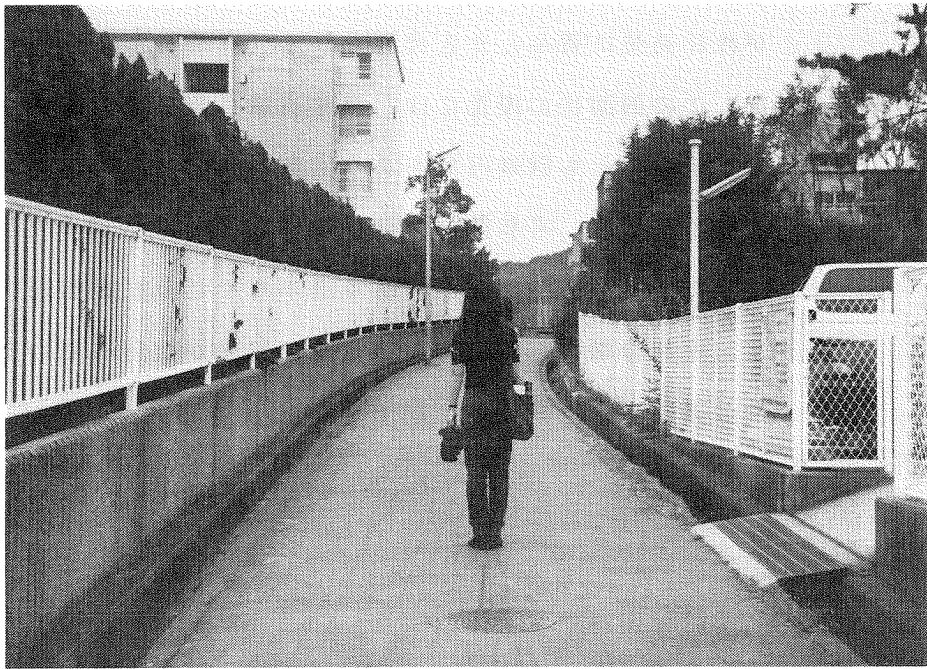
通学路の幅員は先に述べた様におよそ3m程でしかなく、不審者の急な接近に対し回避行動を取る空間的余裕が無かったことが事件発生に寄与したと考えられる（写真3）。また、通学路の両脇には、側溝が施設され、回避行動は、さらに困難化するようになっていた。

しかも、凶行の発生地点を詳細に眺めると電信柱の前で行われており、電信柱が通学路に張り出している分だけ通学路は狭くなり、被害者の回避行動は、より制約されたものとなった、と見られる。

写真3 前方左脇の電信柱前路上で事件は起った。

被害者が回避できるだけの道路幅に広げる、あるいは狭くとも歩車道の分離を進める必要があった。また、電信柱の設置位置も、本件事件だけに限らず、他の事故等の予防をも視野に入れながら、隣接した団地街との打ち合せで、より通学路に余裕を持たせる位置に配置する必要の在ったことがうかがえる。
