ウ．団地街での住棟の配置位置の無計画さ（視線監視性の劣性＝Point3）

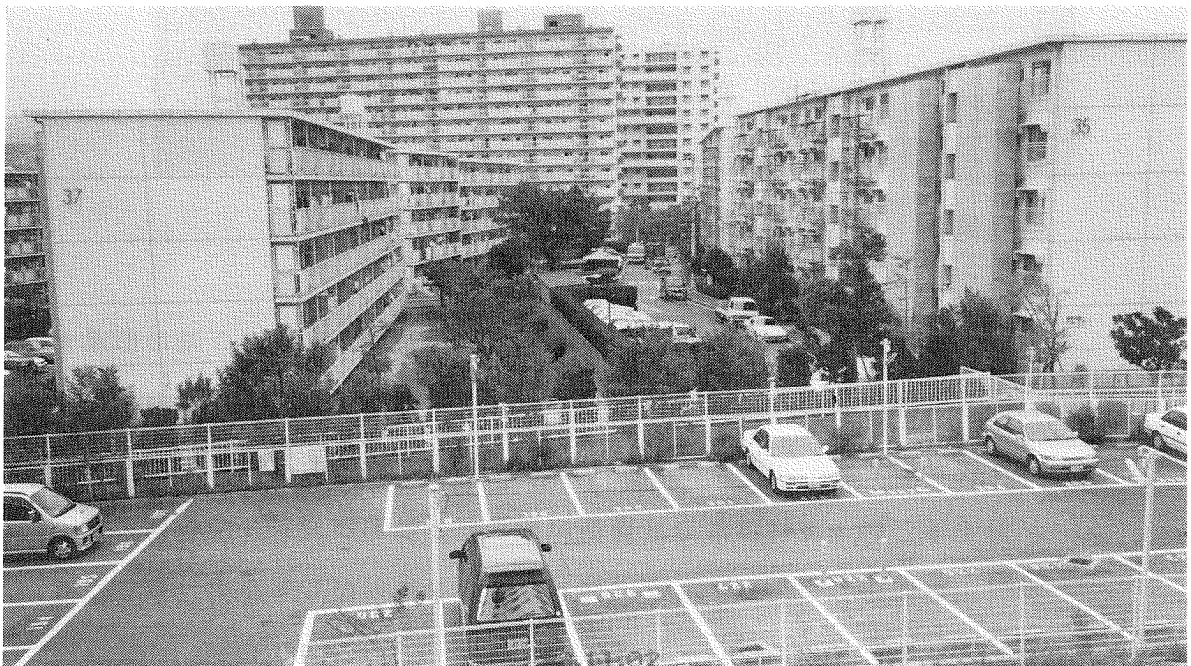
特に、事件当時は、先にも述べた様に、通学路と駐車場の境界には雑草が生い茂っていることもあり、団地と通学路の関係は、全く遮断

された様相を呈し、定住している団地住民による視線が持つ自然な監視性の威嚇圧力は全く感じられないものとなっていた（写真8）。

写真6 事件当時、この駐車場は、ほとんど整備されておらず、フェンスの設置された辺りは、視界を切斷する雑草が生い茂っていた。

周縁から切り離れ孤立状の団地街は、設計してはならない。
