オ．団地街からの視線遮断壁面の形成（視線監視性の劣性＝Point5）

カ．団地住棟による視線遮断壁面の形成（視線監視性の劣性＝Point6）

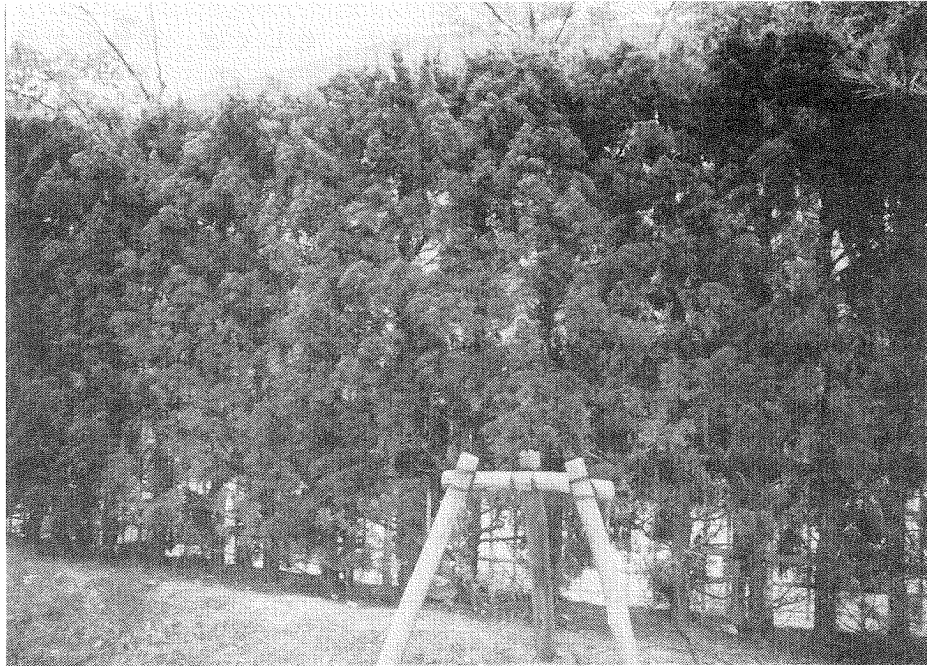
この丈の高い樹木からなる植栽は、逆にみれば、団地街からの視線を遮断し、通学路に対する団地街からの監視性を全く期待できないものとしている（写真8）。

写真8 その植栽の裏側に立ってみると、向こう側に調査者が立っているのも視認できないほどの密植。

結果として、だから、通学路に対し、あれだけの丈の植栽が植えられ、通学路に対する団地からの視線による監視性を簡単に切断してしまった、と考えられる。

犯罪弱者、特に小学生が定常的に利用する様な施設設備等（通学路等）には、先入観念を持って設計に臨んではならない。その施設設備だけではない、周辺環境（本事件でいえば団地街）にも無造作に死角を産み出させないという思考を持って設計し計画を立てることの重要性が強調される。
