●領域性

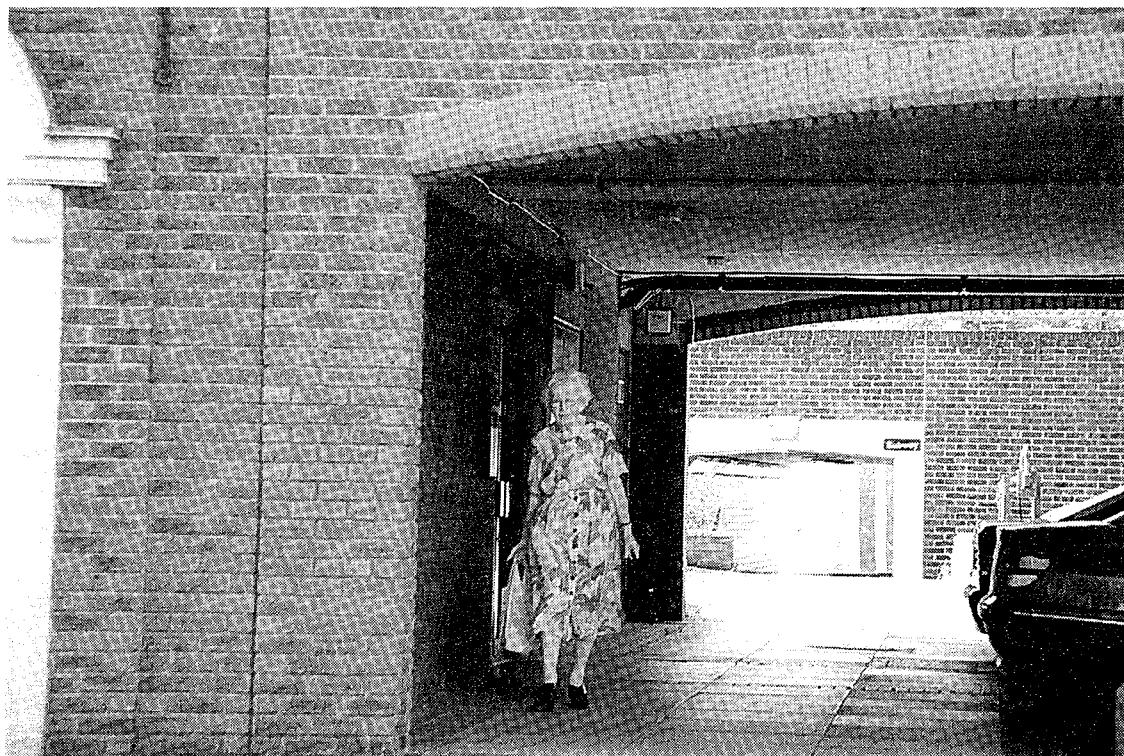
写真4-7

市民の不安感の強い地下道

この地下道が人の視線を切るものとなっており通行人の不安感は高い（図4-10の地点番号⑤）。

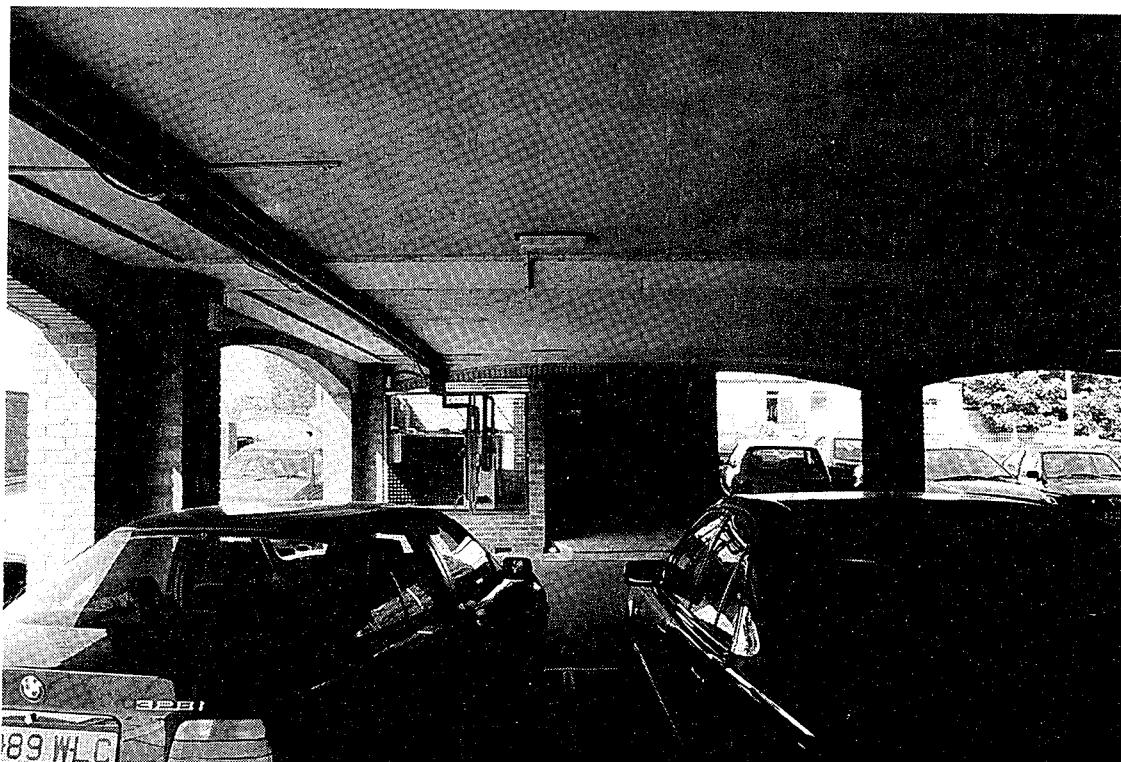
さらに、この地下道を上がって住宅街に向かうのに、地下道を上がった部分が建物を延長して造られた駐車場になっており、そのため、暗く人の視線の感じない空間となって、通行人の不安感を高める（写真4-8。図4-10の地点番号④）。

写真4-8 地下道の出入り口に設けられた駐車場
