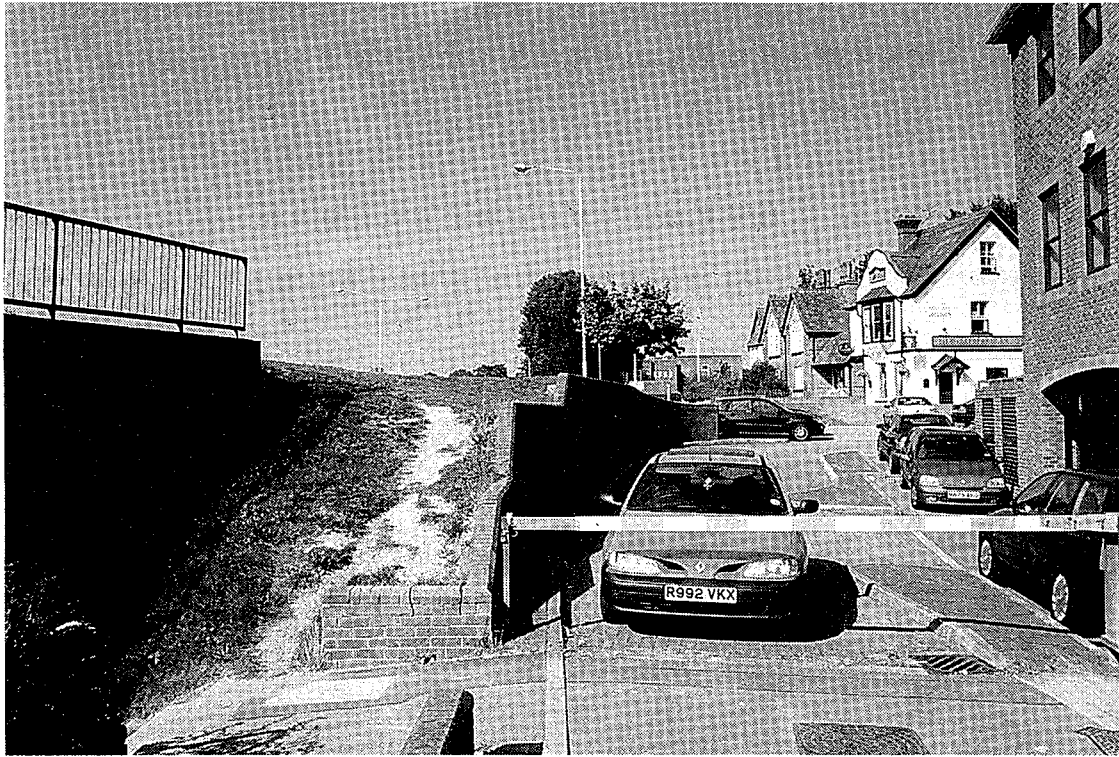
写真4-9 地下道の出入り口側に付けられた獣道
