3. 環境設計的街作りの重要性

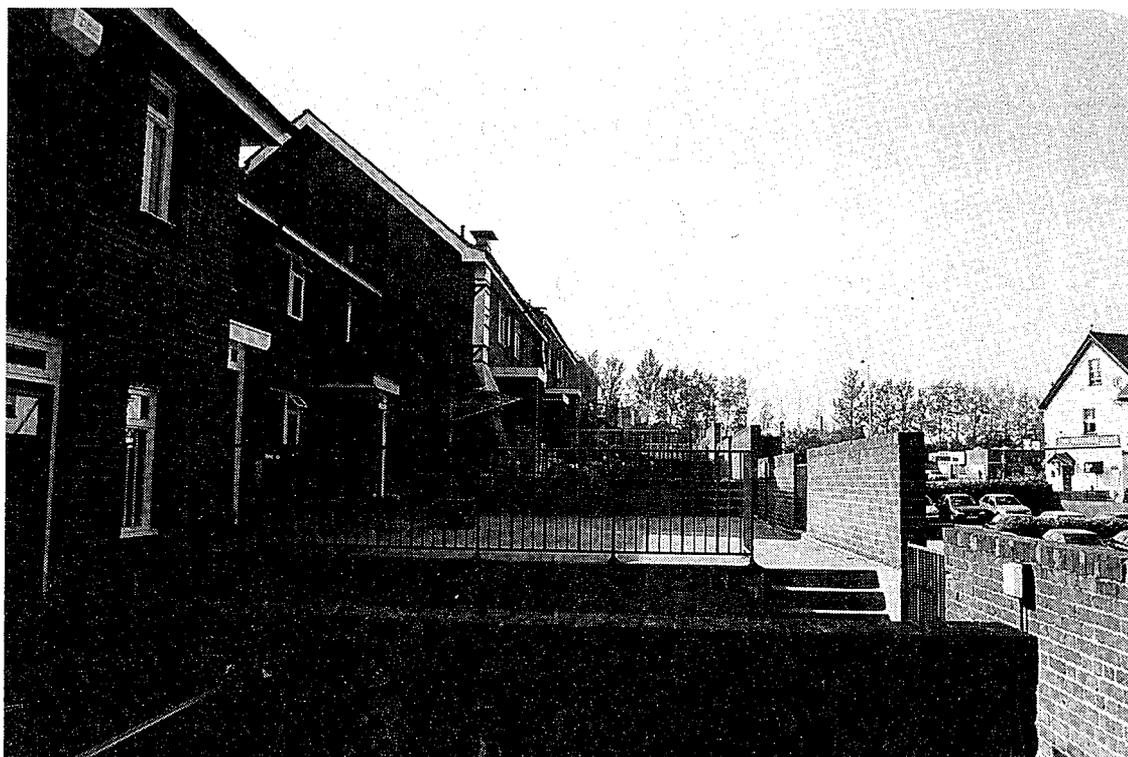
写真 4 - 1 2 2階へ昇ると、そこは家の裏手で共有回路となっており、どの家にも接近が可能となっている。

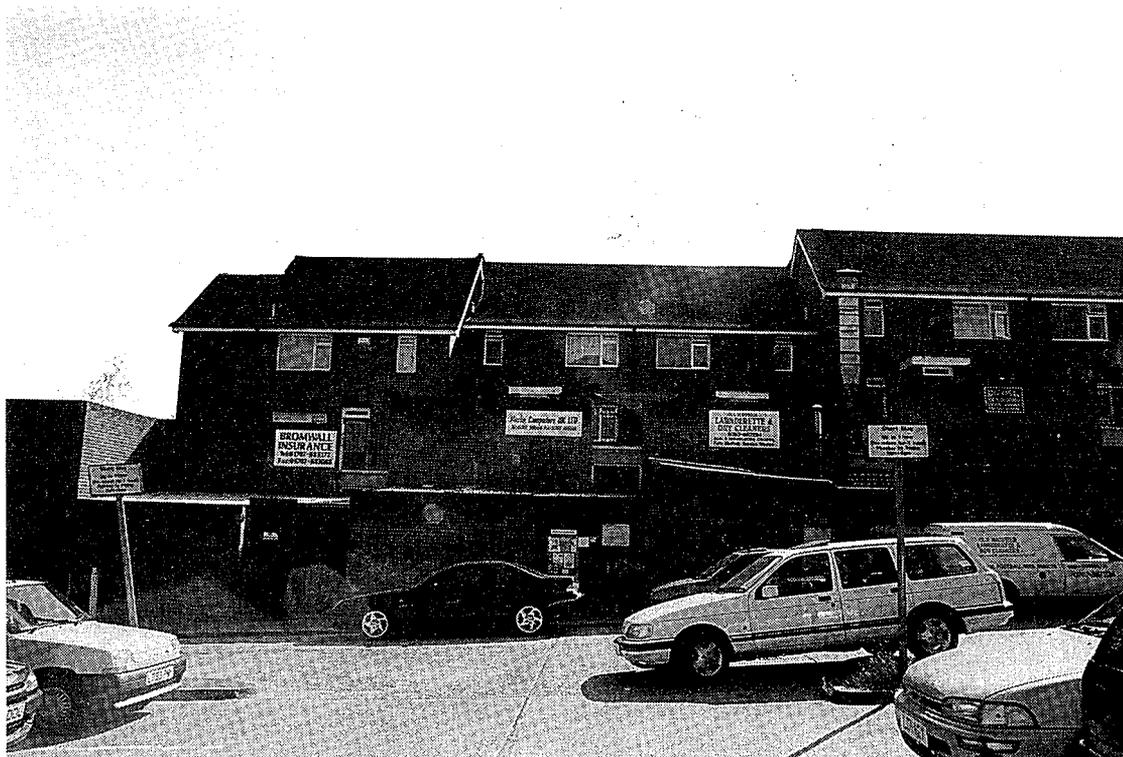
写真 4 - 1 3 誰でも駐車可能な駐車場・家の裏手の弱点を強めている。

しかし、それ以外の空間、特に不審者が容易に接近できる駐車場、建物裏手に対する監視性（見守り）は極めて低い。

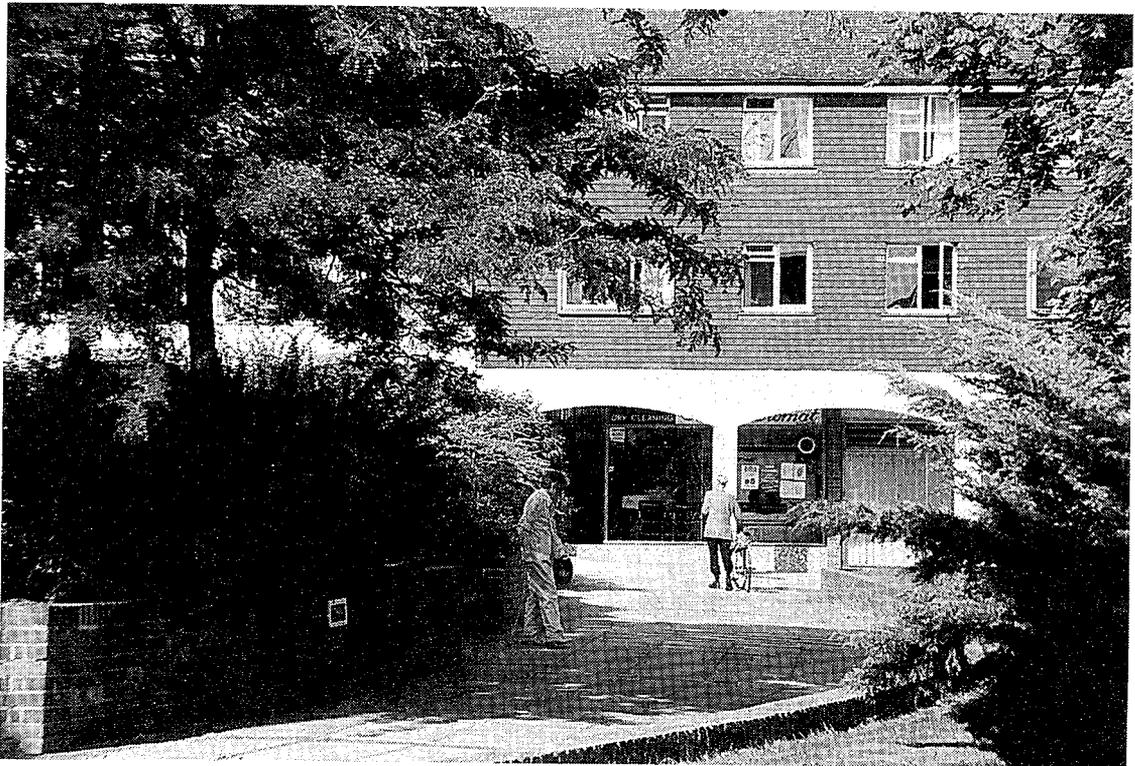
写真4-14

また、広場及び通路の横手に植えられた植栽の管理が悪く繁茂しすぎて視線を遮断する結果を生じている（写真4-14。4-15。図4-10の地点番号①）。

広場周囲で繁茂する植栽

広場を4角に建物を配置しても、こうした管理の状態によって、その意味は全く失われてしまう。
