#### (4) 第4地点 (図3-3-4)

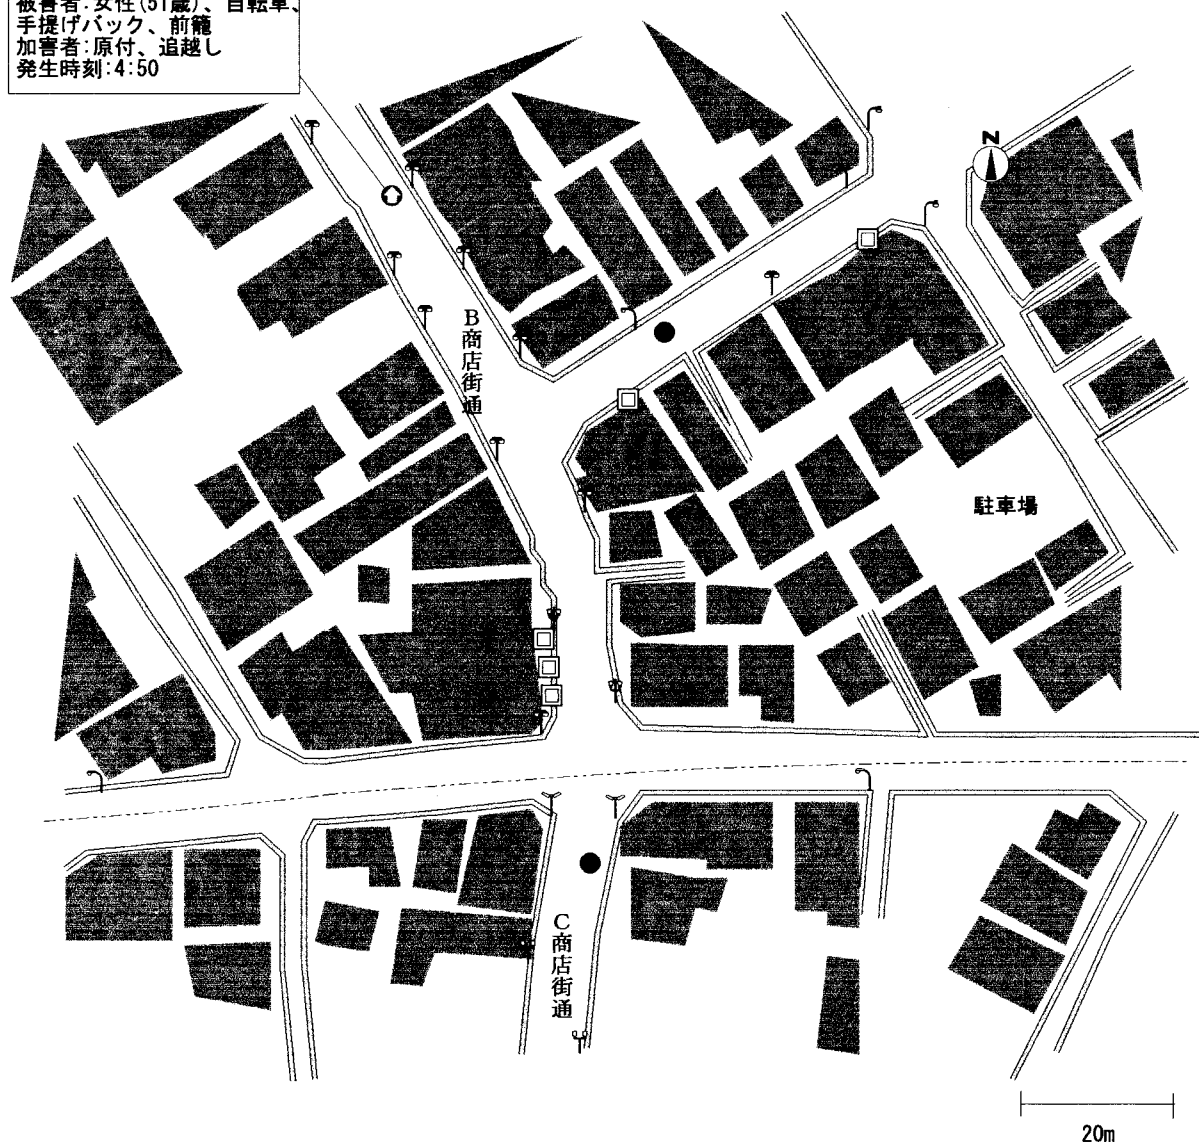
図 3 - 3 - 4 商店街通 4 (第 4 地点)

本通りに対してT字形で交差する地点であり、特色として近くに公園を抱えている。この公園は、上記住民調査においても、犯罪不安場所として多くの住民が指摘しており、現に浮浪者がたむろする姿が見られ、現に公園周辺ではひったくりが発生している。本通りから入った所には、放置自転車や無断駐車車両が多く、死角を作っている。しかも、商店も住宅も少なくむしろ夜間は人気がなく、自然監視に乏しい。
