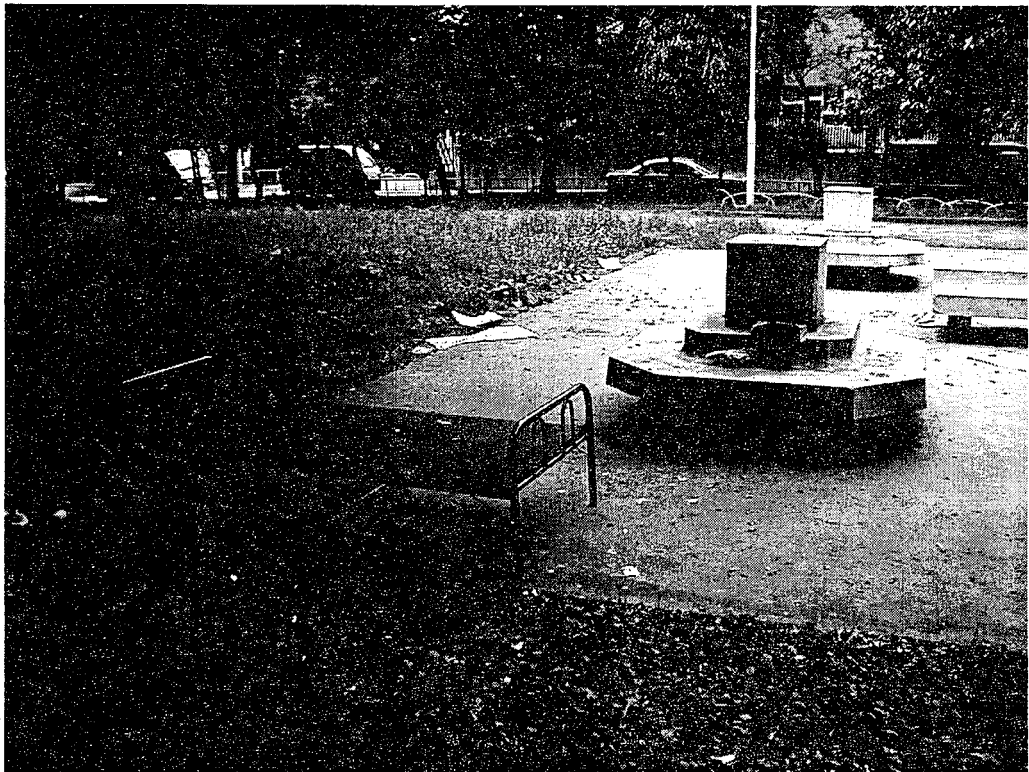
図4-4-2 D町1丁目(2)

居住環境に関する問題では、公園の管理が不十分であること、ホームレスが見受けられることなどが挙げられている。ホームレスの問題については、所轄担当官から、以前は自治体から警察署に対して、ホームレスの強制退去に関する協力要請があったが、最近はそのような動きが見られないという説明を受けた。しかしこれはホームレスの問題が解決したことを示すものではなく、図4-4-2に示されるように、自治体の管理する公園の一角でホームレスが生活していることがうかがえる。この公園は周辺住宅等から離れた立地のため、自然的監視がほとんど期待できない上に、公園内の立木が外からの視線を妨げ、公園内を暗くしている。遊具もほとんどないため利用者は少ない。地域の自然的監視の対象となるように、より利用しやすい公園にすることが求められるが、そのためには住民サイドのニーズを自治体の管理に反映させる必要がある。
