### 3. 各地点の環境分析

以下の図では、A商店街の本通り（行政的には、A商店街通、B商店街通、C商店街通の3つの商店街から成る）に沿い、北から南まで通り全体を、照度測定した4地点を含む9地点に区分して、それぞれの地点の物理的環境とひったくり発生状況を示した。また、他の地区ではあるが、典型的にひったくりのホットスポットを示す小学校付近を図示した。要するに、以下の図が示されている。

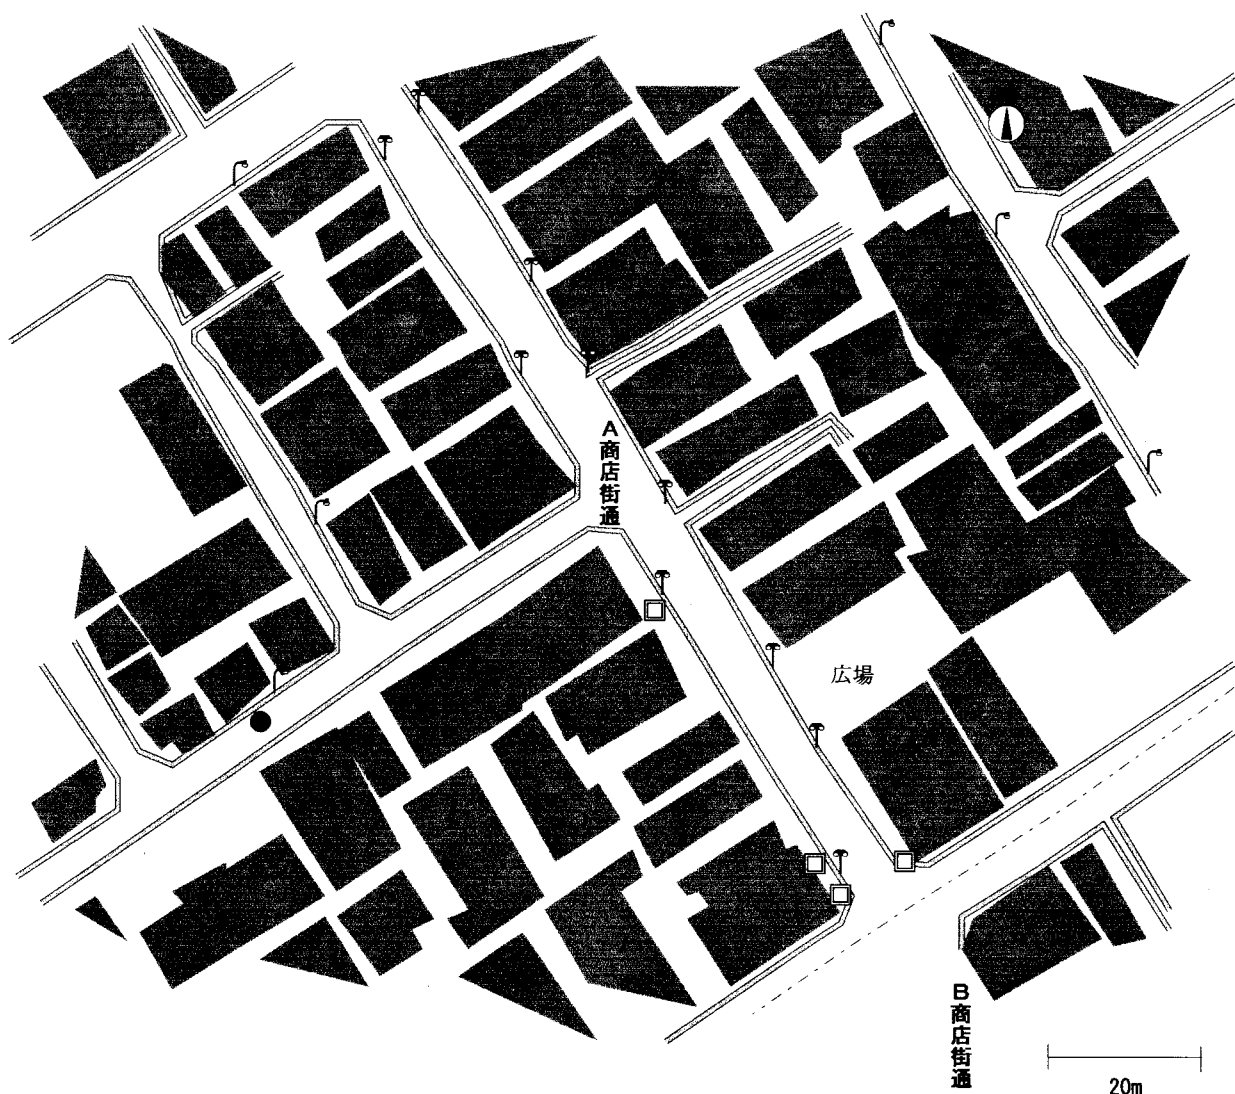
図 3 - 3 - 2 商店街通 2 (第 3 地点)

図3-3-2 商店街通り2（第3地点を含む）

### （3）第3地点（図3-3-2）

典型的な裏通りないし路地である。道幅も3.8メートルと狭く街灯も道路の一方側のみ設置され、灯具も貧弱なタイプで、夜間は総じて暗い。実地調査中に近くの商店主から聞いたところによると、ひったくりの他にもちかんなどの路上犯罪が発生しているという。現に、ひったくり自体、コンスタントに発生し、しかも局所に集中している。
